# Tilstandsrapport

Enebolig

Våghallvegen 12, 6270 BRATTVÅG

Befaringsdato: 09.08.2026

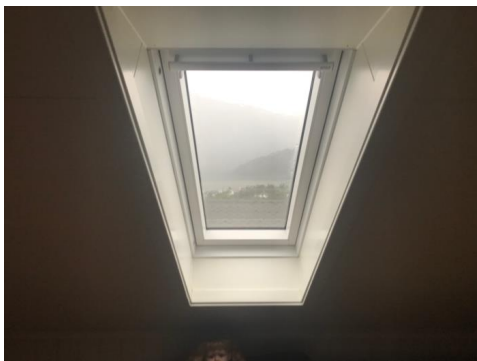
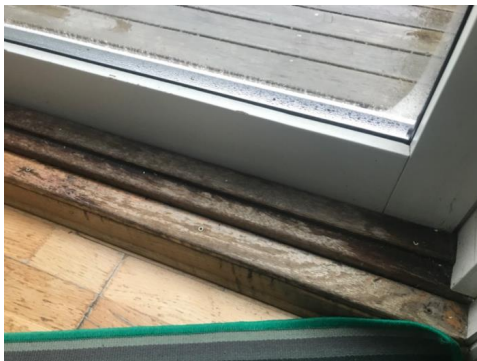
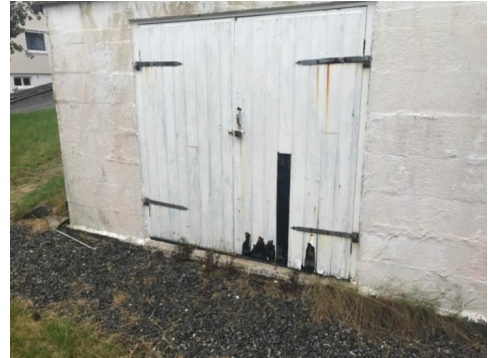
- Kondensering på enkelte glass har medført fuktskader i treverk og kan medføre utskiftningsbehov av enkelte vinduer.
- Dette skyldes trolig at vinduene er ca. 30 år gamle, det nærmer seg tid for utskifting av disse. Vinduer har begrenset isolasjons evne når de blir eldre da gassen mellom glassene blir dårlige.
- Eldre isolerglass har økt risiko for punktering og redusert isolasjonsevne, med fare for varmetap og kondensproblemer.

Råte skadet.

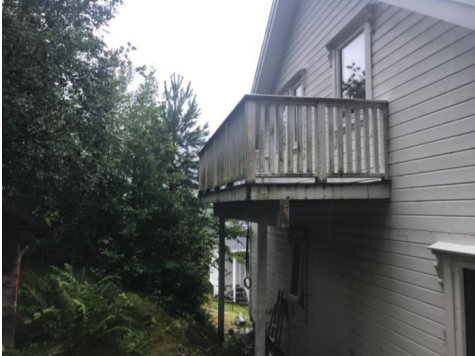
Balkong med dør fra soverom.

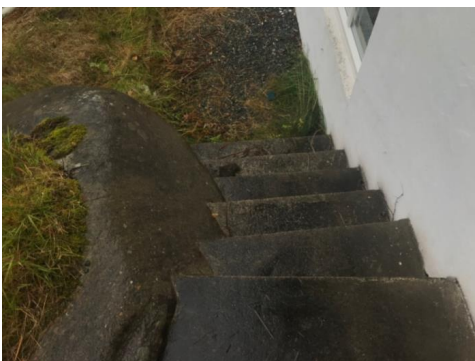
- Rekkverket i utvendig trapp er for lavt i forhold til dagens forskriftskrav.

Trapp i betong langs hus vegg.

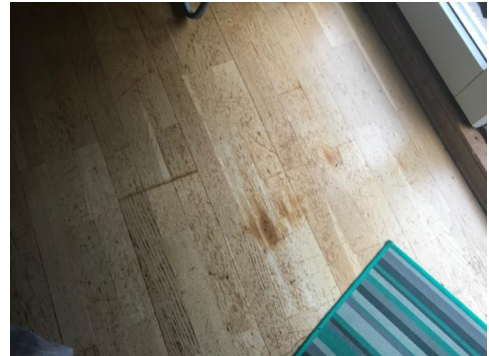
- Det er påvist misfarging, fuktskade og/eller svelling i overflater.

Skjolder etter bruksslitasje utover normal.

- Det anbefales å avdekke og utbedre fuktkilden samt reparere eller skifte ut skadet overflate.

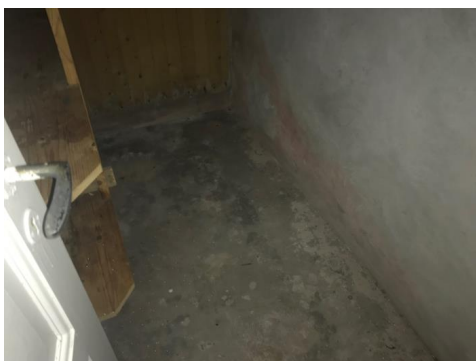
- Det er påvist indikasjoner på noe fuktgjennomtrengning i kjellergulv.
- Det er påvist indikasjoner på noe fuktgjennomtrengning inn i kjellermur.
- Det er påvist skader på overflate som riss og sprekker.

Det er noe fugt skjolder i boder i kjeller

- Det påviste fuktnivå gir grunn til å overvåke konstruksjonen jevnlig for å se utvikling over tid, og eventuelt foreta tiltak for å unngå fuktskader.
- Riss og sprekker i overflater i rom under terreng kan føre til fuktinntrengning fra grunnen. Dette øker risikoen for fuktskader, muggvekst og nedbrytning av materialer.

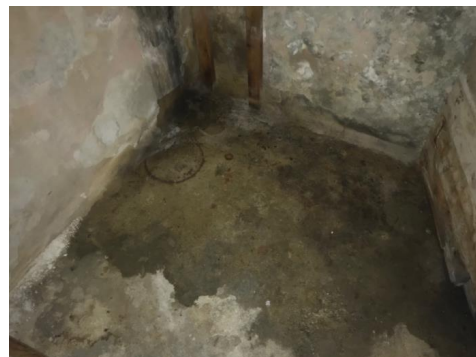
Fugt inntrengning i en bod, dette er i begrenset omfang og gulv/vegger er av mur så dette antas tørker opp mellom hver gang det kommer inn vann. Det antas at det ikke blir skader av dette vannet på bygningen. Disse rommene må det vurderes hva som blir plassert så det ikke blir skader på foreksempen på klær og lignende.

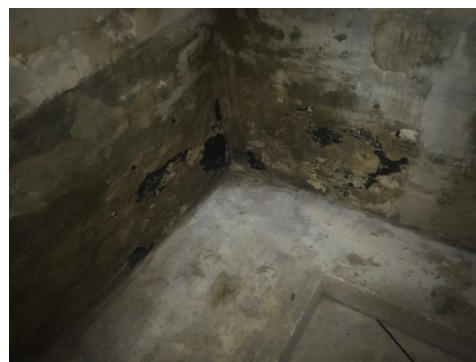
Skjolder etter fugt i bod.

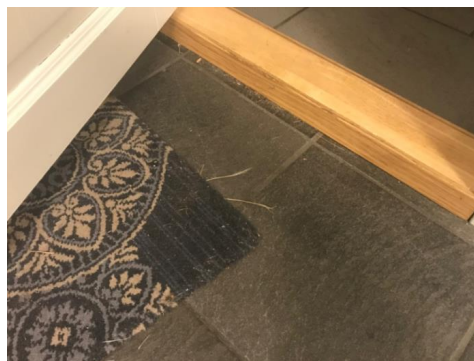
- Det er påvist avvik i fallforhold til sluk som medfører at bruksvann brer seg utover gulvet utover nedslagsfeltet ved normal bruk av dusj- og badekar og blir stående.

Oppforet treskel.

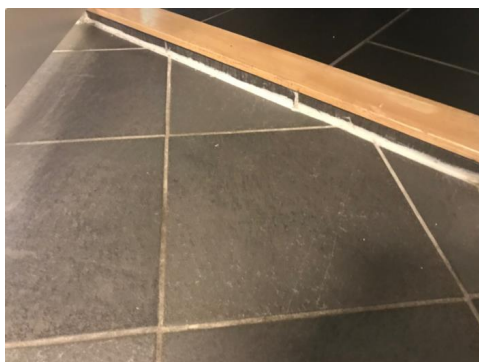
- Det er påvist avvik i fallforhold til sluk som medfører at bruksvann brer seg utover gulvet utover nedslagsfeltet ved normal bruk av dusj- og badekar og blir stående.

- Til tross for avviket i fall/høydeforskjell til sluk, vil gulvet fortsatt kunne lede vann mot sluket, men med redusert effektivitet. Dette kan potensielt øke risikoen for vannansamling i enkelte områder av badet.

Opphøyet treskel

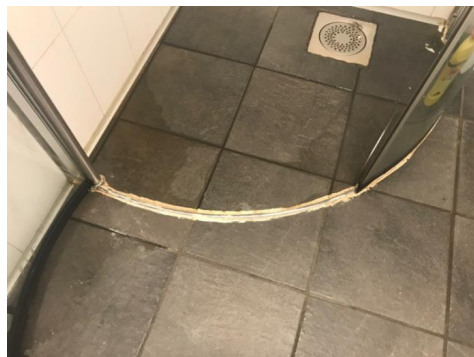
List mot fliser med silikon til fliser, forhindrer vann å renne fra rommet og ned i sluk.

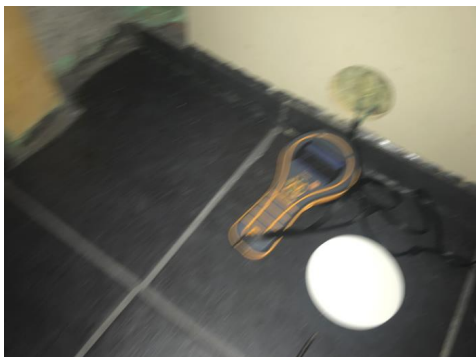
Fra tilstøtende teknisk rom.

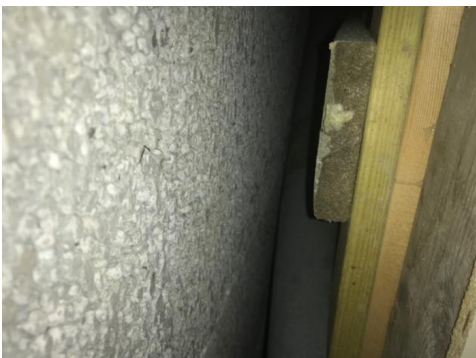
Vegg til badet er foret ut fra grunnmur av lettklinker betong så man kan se mellom grunnmur og vegg til badet fra teknisk rom

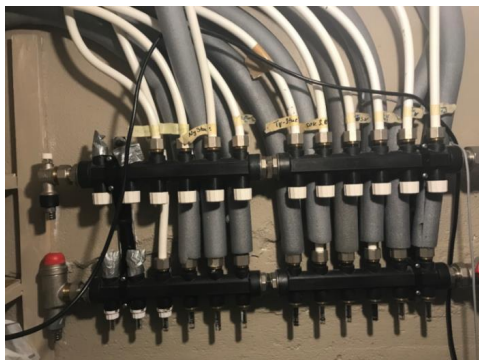
Fordelings stokk.

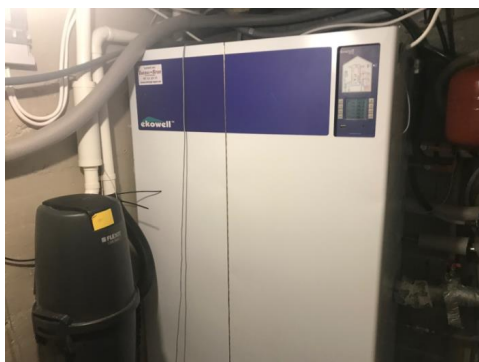
Varmesentral.

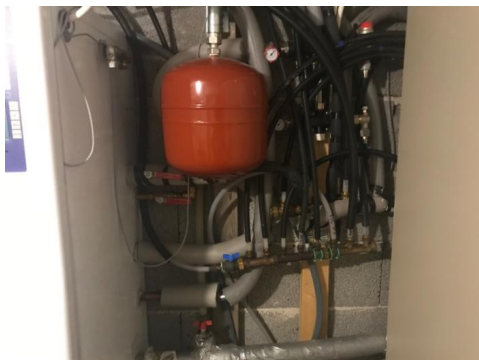
Varmerør og ekspansjonstank.
